Rapport d'essai / Test Report
N° : BENSMB23334B

Séparateur modulaire de voies / Modular Lane Divider
ROADBLOCK 650

Benders Sverige AB

TB41
(8 °, 10000 kg, 70 km/h)
NF EN 1317-1 (2010) et/and NF EN 1317-2 (2010)

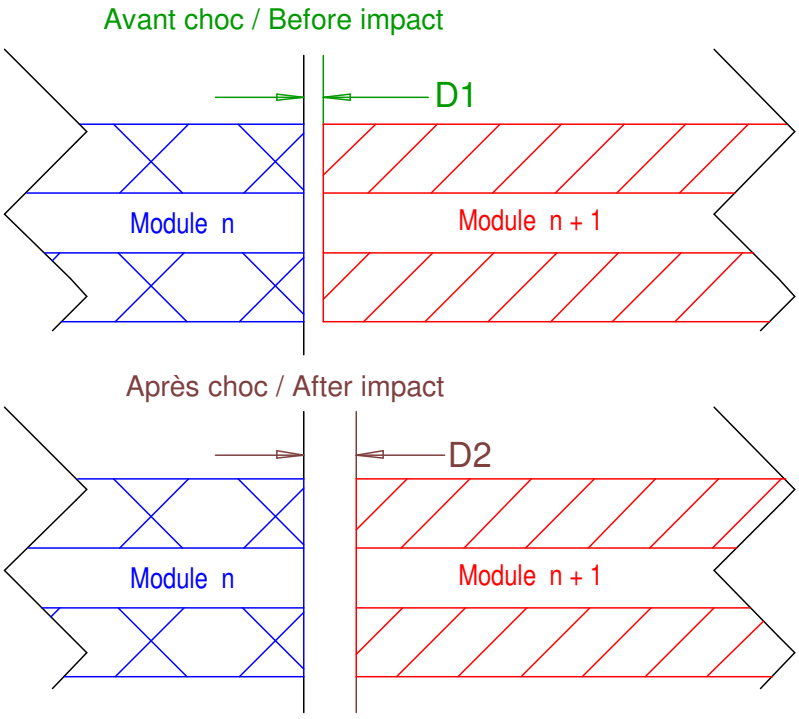
5.2.12 Description des dégâts subis par l'objet d'essai / Description of damage to test item

Tableau de description des dommages de l'objet d'essai / Table of the description of test item damage

Type d'éléments déformés Deformed element type	du n° from nr.	au n° to nr.	n° nr.	Remarques Notes
Modules	3 3 -	5 6 -	- - 0	-> fissurés / fissured -> épaufrés / scratched -> tiré de 1 cm vers le point de choc / pulled 1 cm toward the impact point
